**Lucrari de interventie in prima urgenta pentru consolidarea si punerea in siguranta a depozitului de deseuri din cadrul CIMD Stauceni, jud. Botosani (DALI)**

**EXPERTIZĂ TEHNICĂ, Af**  
**CENTRUL INTEGRAT DE MANAGEMENT AL**  
**DEȘEURILOR, STĂUCENI DN 29D FN, JUDEȚUL**  
**BOTOȘANI**

### **CENTRUL INTEGRAT DE MANAGEMENT AL DEȘEURILOR, STĂUCENI DN 29D FN, JUDEȚUL BOTOȘANI**

**ANALIZE DE STABILITATE PENTRU OBIECTIVUL:**  
**„CENTRUL INTEGRAT DE MANAGEMENT AL DEȘEURILOR,**  
**STĂUCENI DN 29D FN, JUDEȚUL BOTOȘANI”**

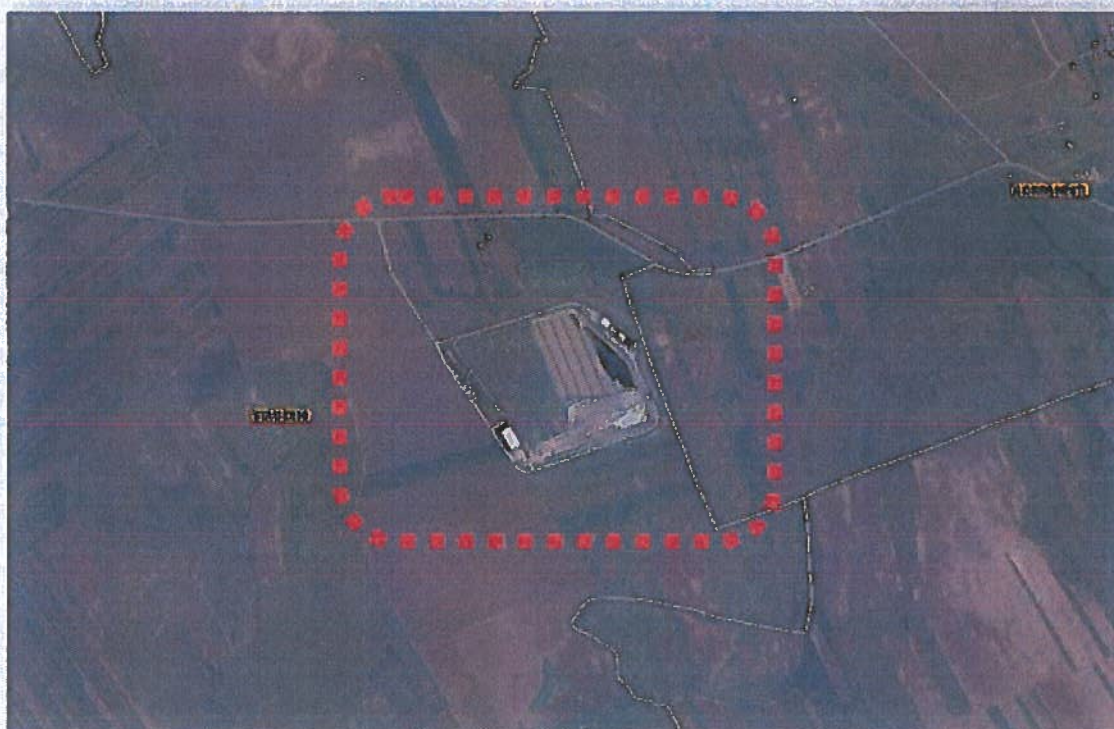
*Fig 3.1.1. Topografia zonei – CIMD Stăuceni, jud. Botoșani*

Amplasamentul investigat este situat în vecinătatea drumului național DN 29D.

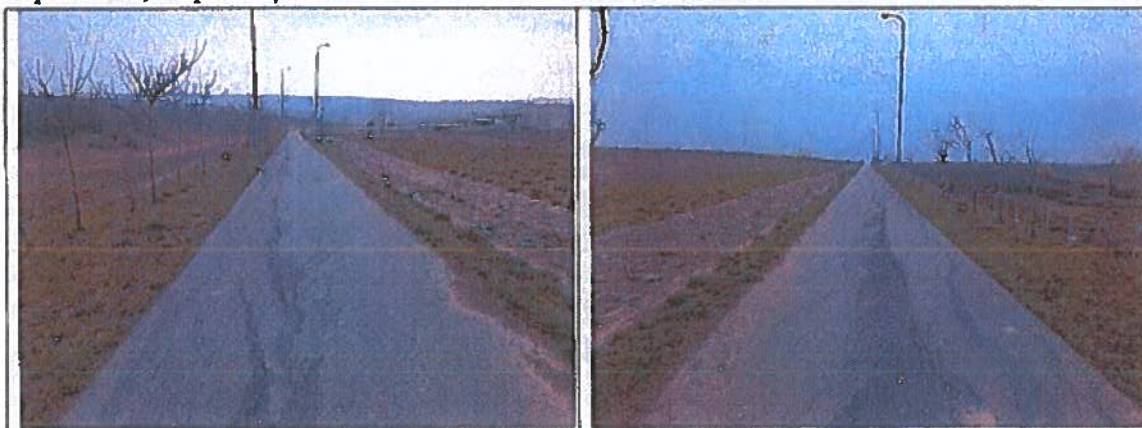
Pe baza observațiilor din teren, s-a putut constata că drumurile perimetrale care sunt realizate pe coronamentul digului din pământ prezintă multiple zone afectate de degradări de tipul fisuri, crăpături și tasări.

Degradările identificate la nivelul drumurilor perimetrale sunt cauzate pe de-o parte ca urmare a descărcării necontrolate a apelor pe linia pantei taluzului digului de pământ, infiltrarea acestora în straturile subiacente și reducerea proprietăților mecanice ale terenului de fundare sau ca urmare a unei compactări necorespunzătoare a pământurilor utilizate la realizarea coronamentului digului. Astfel, atât sub efectul sarcinii geologice cât și a încărcărilor transmise de utilajele care operează depozitul, între particulele de pământ constitutive ale structurii scheletului mineral, apar modificări bruște și ireversibile a stărilor preexistente de tensiuni, care se materializează la nivelul căii de rulare a drumului prin apariția de fisuri, crăpături și tasări.

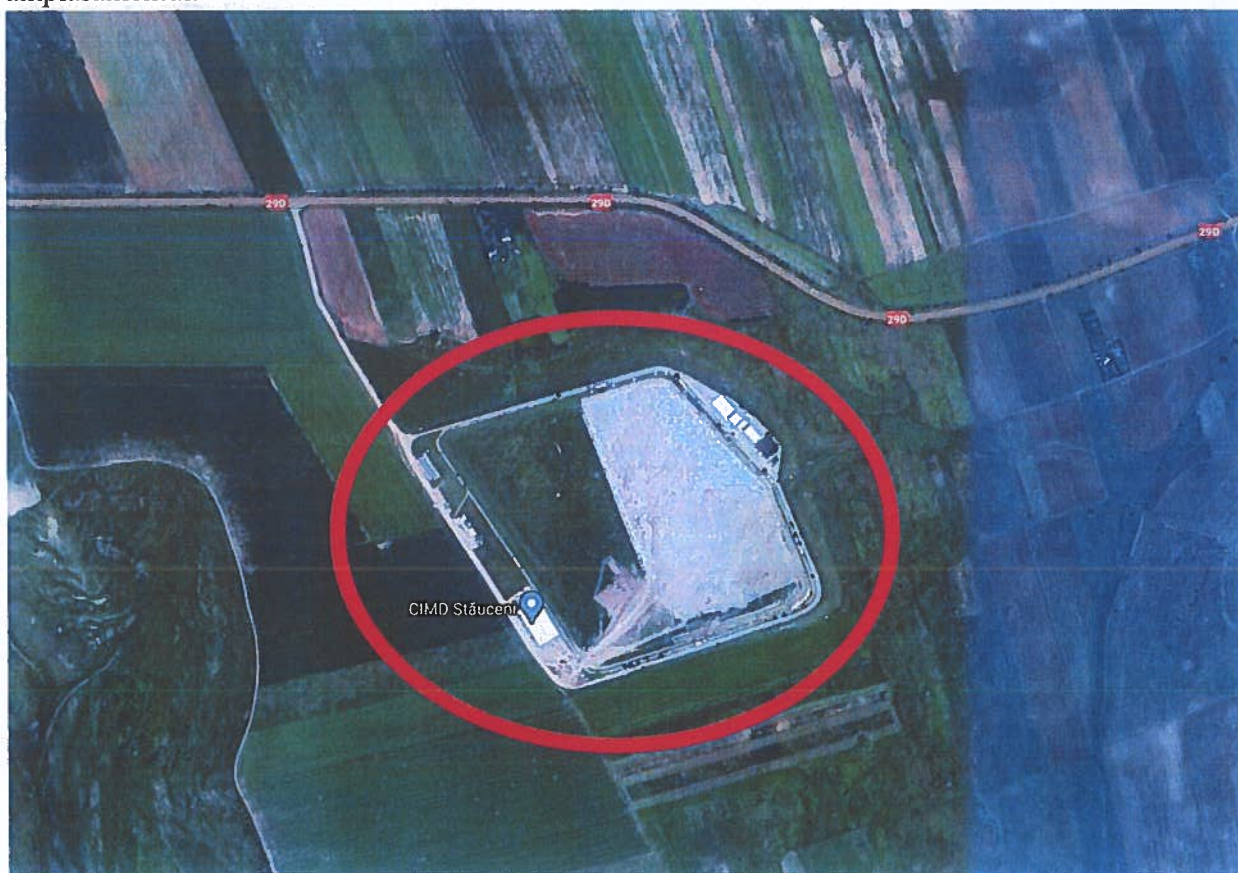
Figura 2.5.1. Amplasament investigat

În urma vizitei în teren, efectuată de echipa de proiectare a societății S.C. PROEXROM S.R.L. au fost identificate degradări de tipul fisurilor, crăpăturilor și tasărilor atât la nivelul digului perimetral existent pe latura nord-estică a depozitului unde este amenajată stația de tratare a levigatului cât și la nivelul drumului asfaltat care asigură calea de acces spre stația de epurare.

În cadrul etapei de investigații geotehnice, terenul a fost inspectat din punct de vedere geomorfologic și antropic, pentru a pune în evidență eventuale fenomene sau riscuri la care este supus amplasamentul.

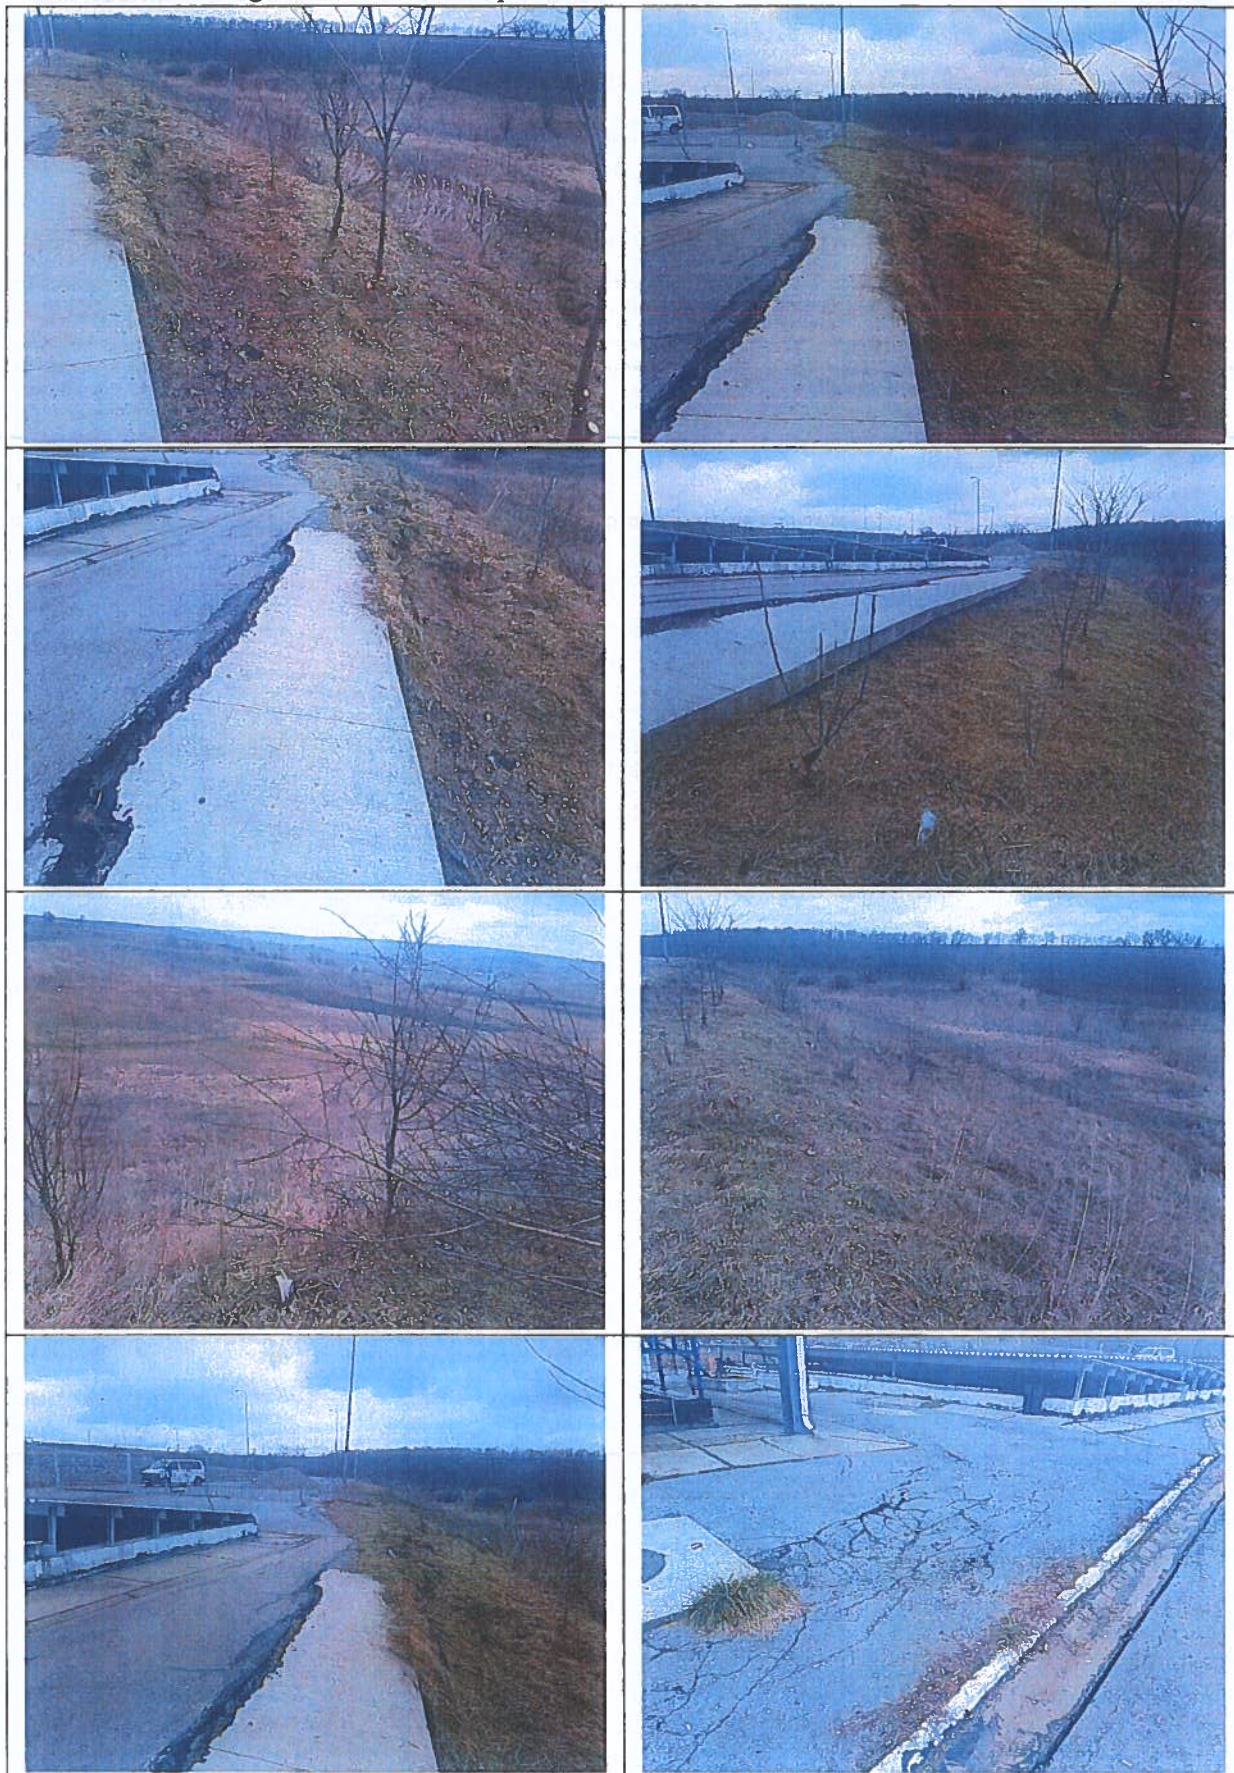
Figura 2.5.2. Aspecte reprezentative de pe amplasamentul investigat

În continuare sunt prezentate printr-un relevu fotografic, câteva aspecte reprezentative ale zonei afectate de degradări, identificate pe baza vizitei în teren.

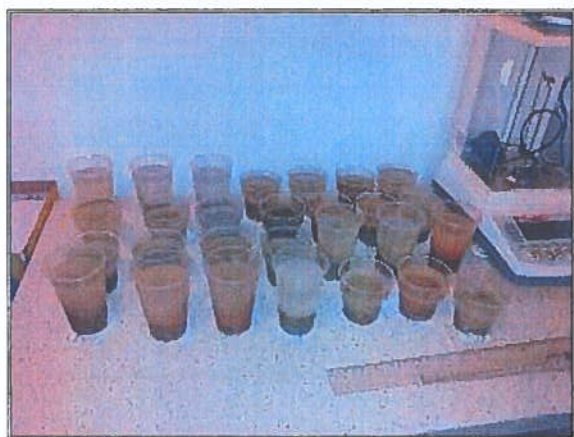
Figura 3.4.1. Pregătirea probelor pentru determinarea granulozității prin metoda sedimentării

- Analize granulometrice;
- Limite de plasticitate;
- Umidități, greutatea volumice, porozități, grade de umiditate;
- Determinarea rezistenței la forfecare a pământurilor - Încercarea de forfecare directă;
- Determinarea compresibilității pământurilor - Încercarea edometrică

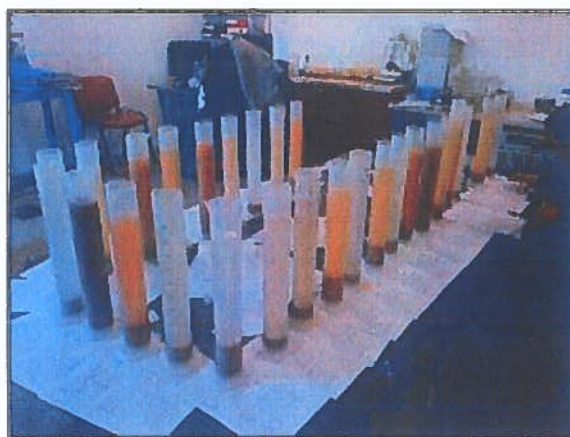
Figura 3.4.3. Determinarea granulozității prin metoda sedimentării

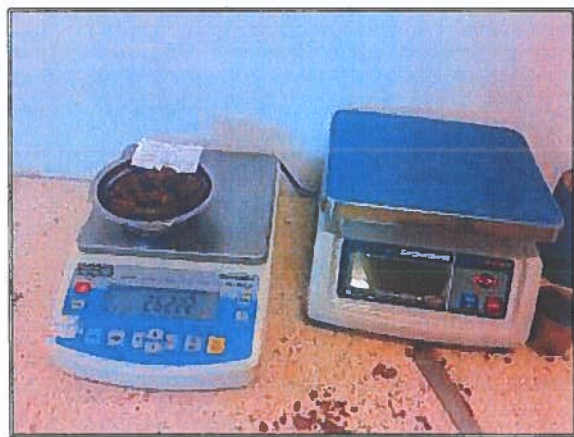
Figura 3.4.2. Cântărirea probelor cu balanța analitică

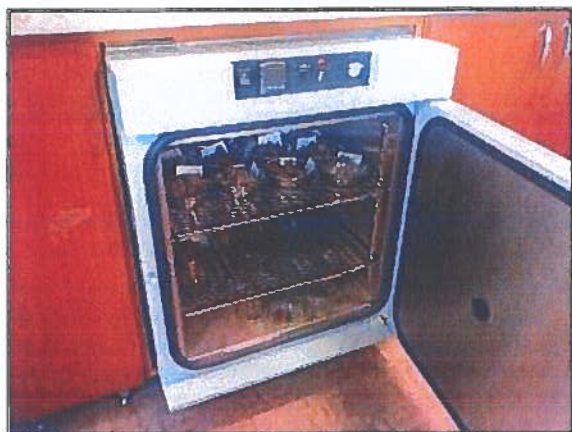
Figura 3.4.5. Uscarea probelor în etuvă

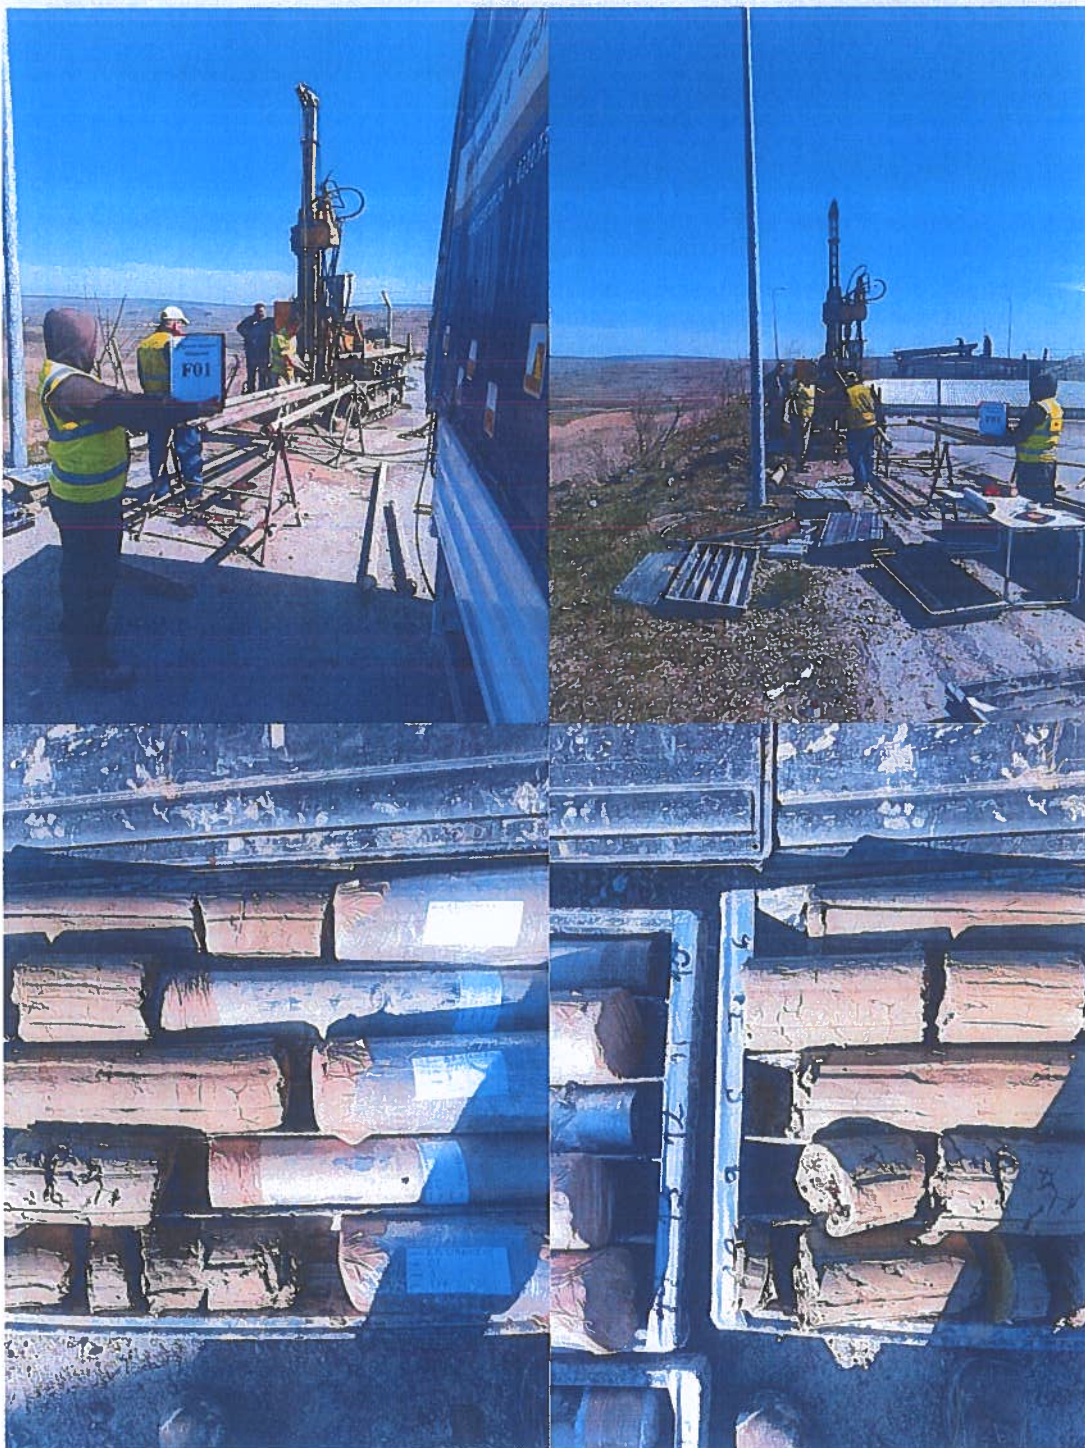
Figura 4.3.1. Realizare foraj și prelevare probe – Foraj geotehnic F01

Nivelul apei subterane nu a fost interceptat.

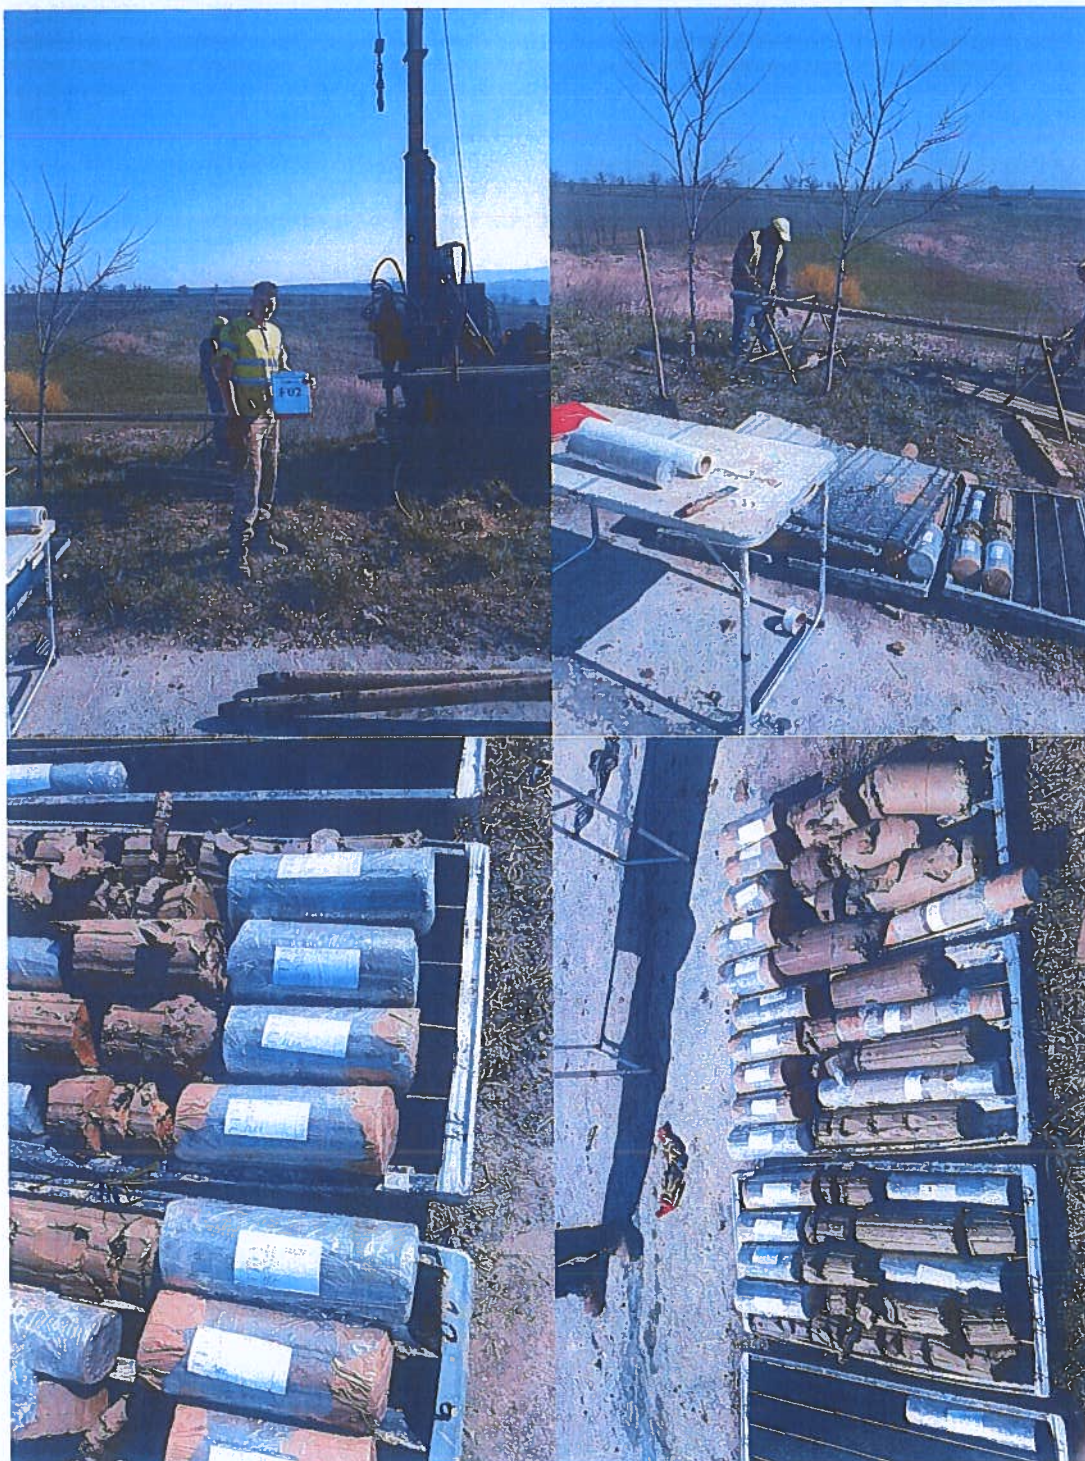
Figura 4.3.2. Realizare foraj și prelevare probe – Foraj geotehnic F02

Nivelul freatic a fost interceptat la adâncimea de -3,80m.

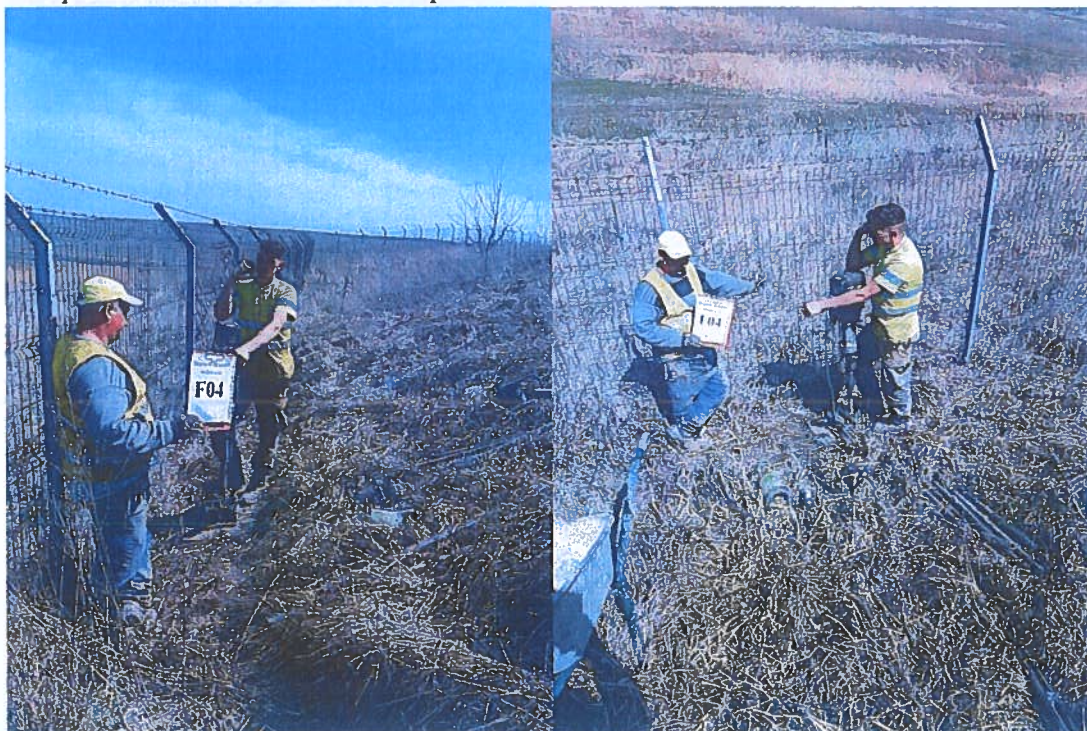
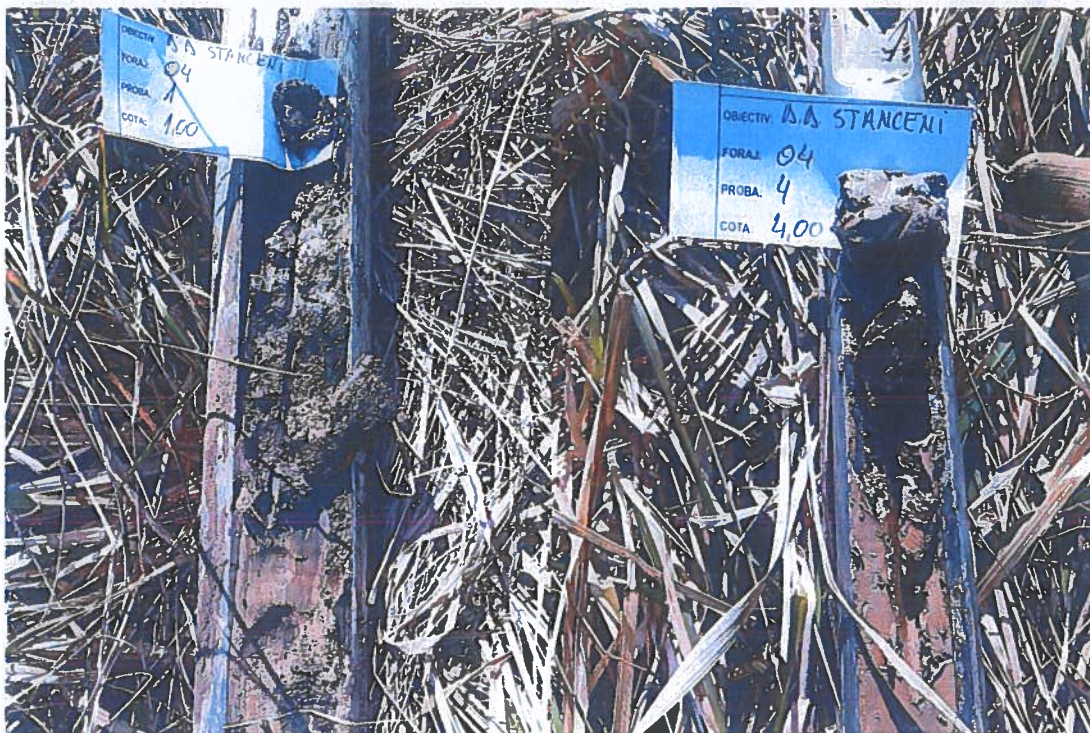
Figura 4.3.4. Realizare foraj și prelevare probe – Foraj geotehnic f04

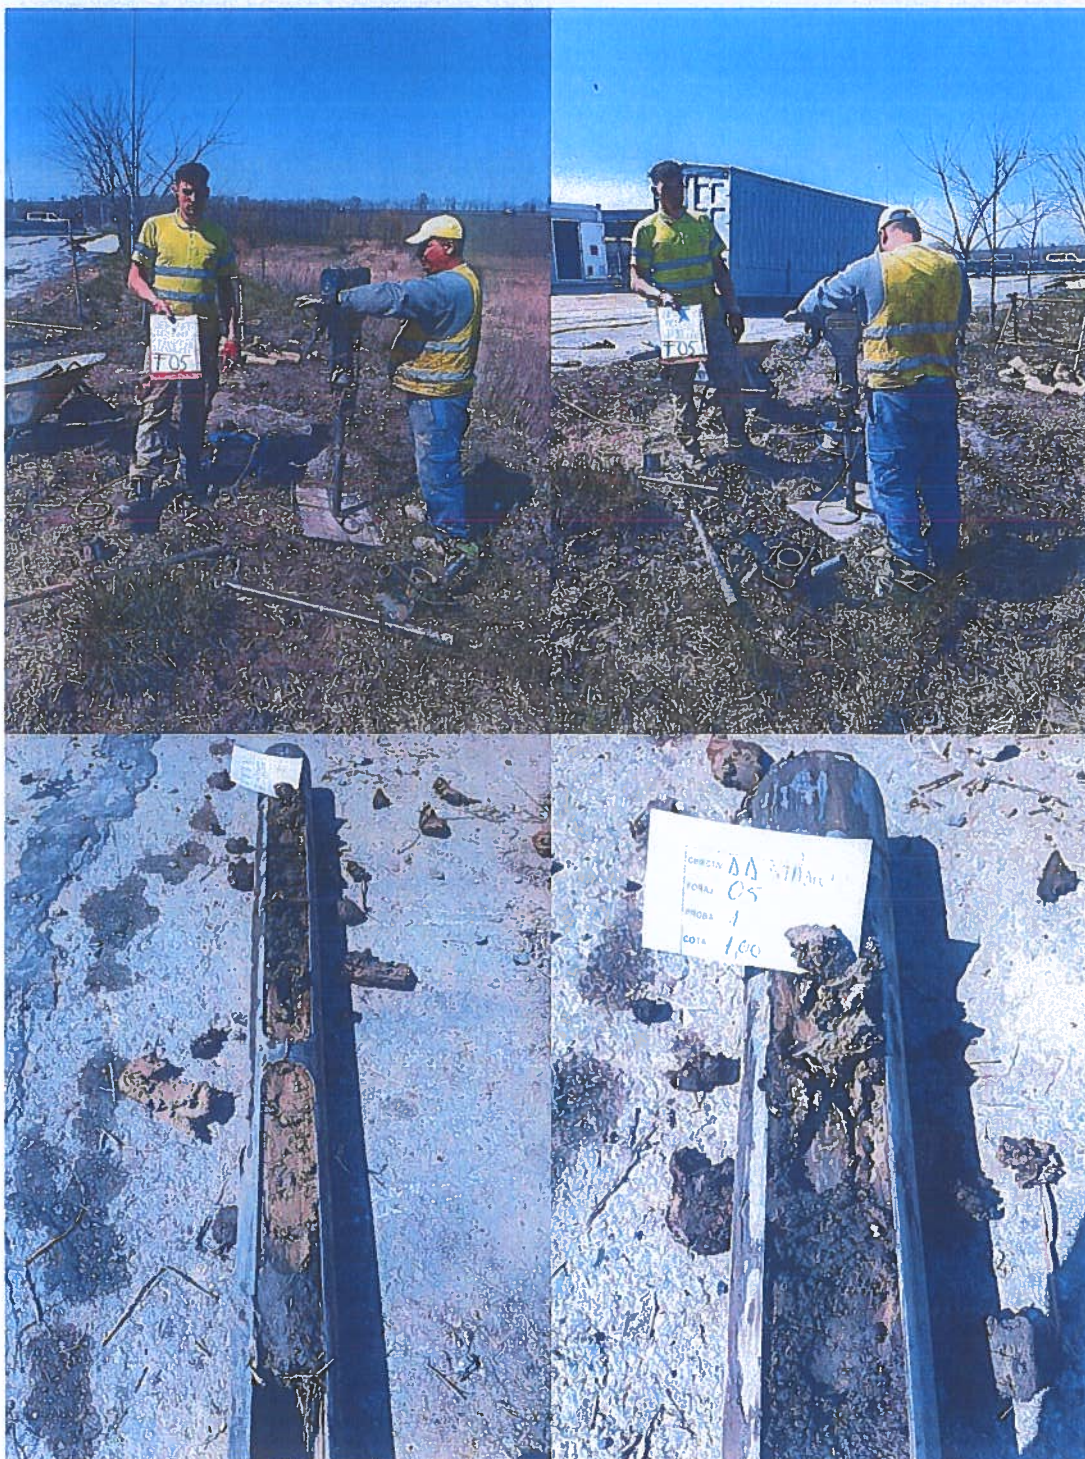
Figura 4.3.5. Realizare foraj și prelevare probe – Foraj geotehnic f05

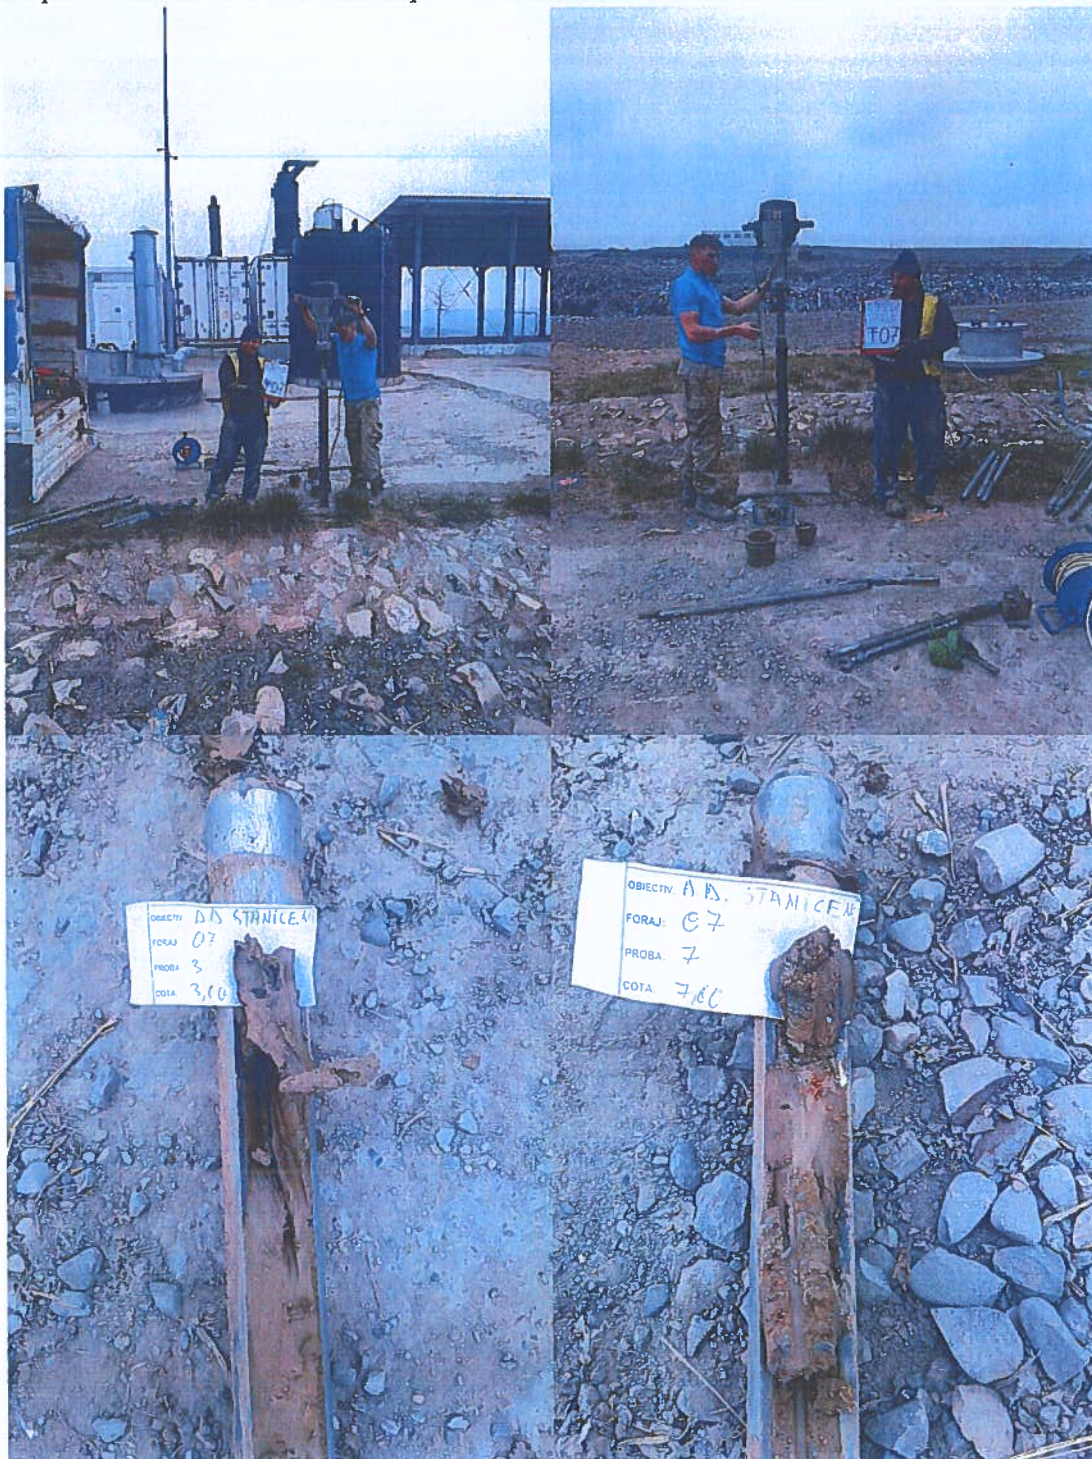
Figura 4.3.7. Realizare foraj și prelevare probe – Foraj geotehnic f07

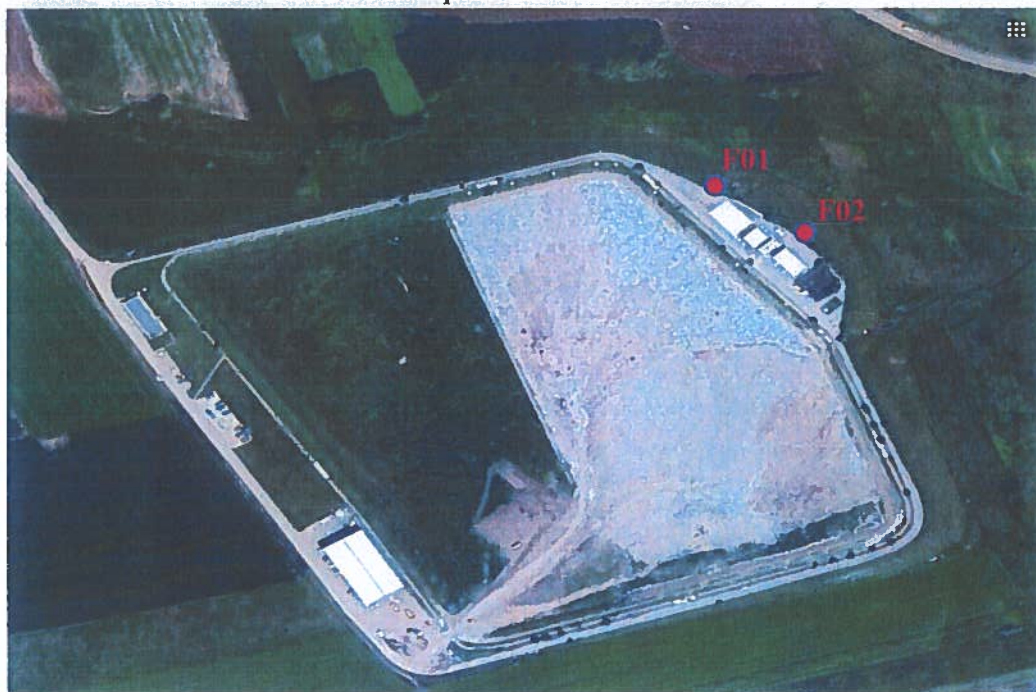
Fig.1. Plan amplasare inclinometre

Pentru măsurarea deplasărilor ce apar în interiorul versantului s-au echipat cu țeavă inclinometrică două foraje F01 și F02 amplasate (conform Fig.1. Plan amplasare inclinometre). Țeava este din PVC, prevăzută cu 4 caneluri longitudinale, special concepute pentru a permite lansarea sondei de monitorizare până la baza forajului.

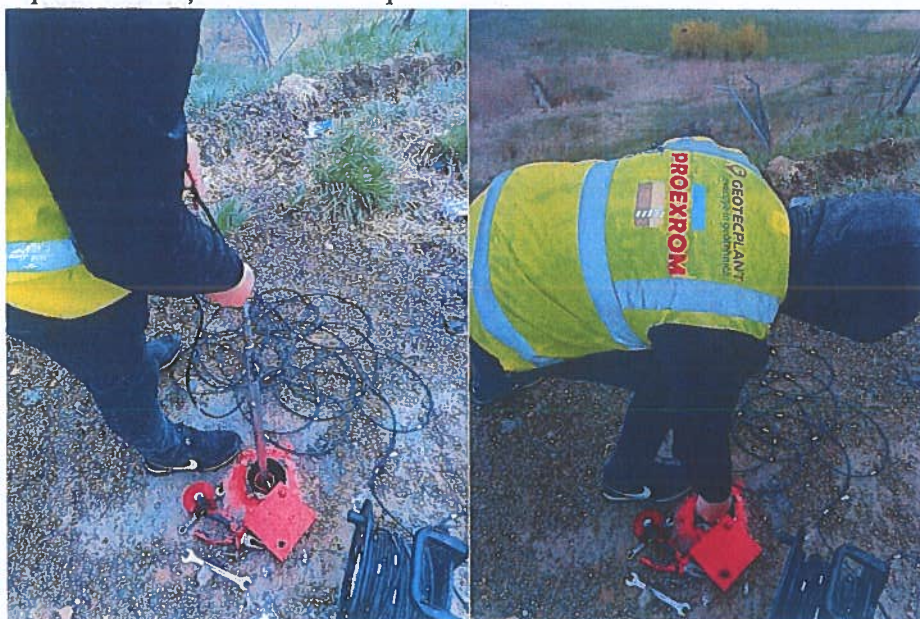
Pentru **forajul F01** echipat inclinometric, se pot face următoarele aprecieri:

- La momentul citirii M1, față de citirea de referință s-a înregistrat o deplasare relativă maximă pe direcția  $A^+ - A^-$ , de 1.1957mm și pe direcția  $B^+ - B^-$ , de 0.5165mm; Deplasarea relativă minimă măsurată pe direcția  $A^+ - A^-$ , este de -1.9109mm iar pe direcția  $B^+ - B^-$ , de -1.9037mm.
- Măsurătorile M1, raportate la măsurătoarea de referință M0 au indicat valori maxime pentru evoluția vectorului deplasare de 2.6973mm.

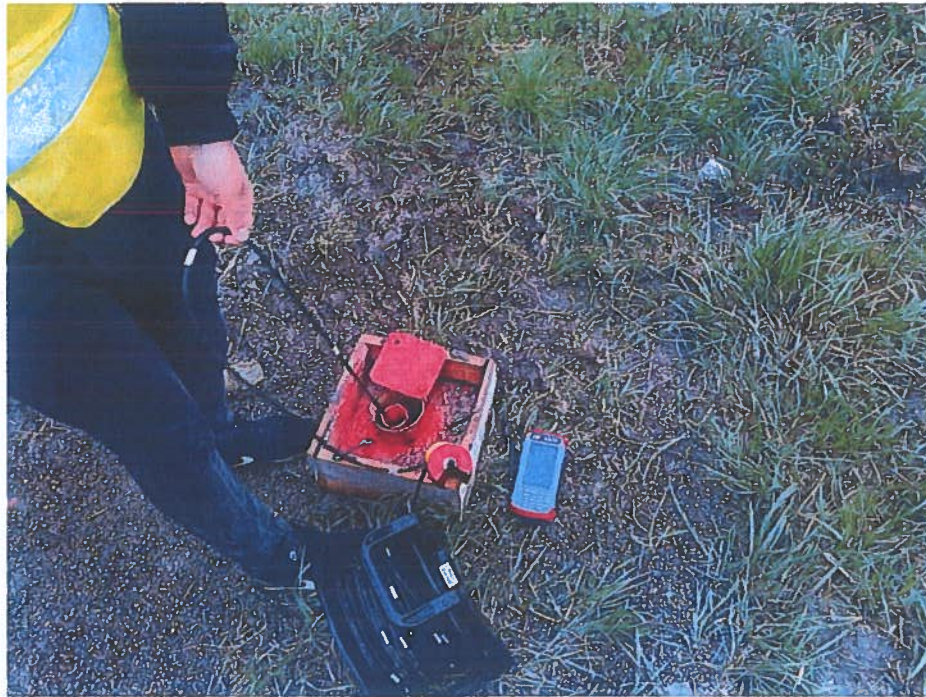
Pentru **forajul F02** echipat inclinometric, se pot face următoarele aprecieri:

- La momentul citirii M1, față de citirea de referință s-a înregistrat o deplasare relativă maximă pe direcția  $A^+ - A^-$ , de 4.1993mm și pe direcția  $B^+ - B^-$ , de -0.4517mm; Deplasarea relativă minimă măsurată pe direcția  $A^+ - A^-$ , este de 1.0324mm iar pe direcția  $B^+ - B^-$ , de -1.6602mm.
- Măsurătorile M1, raportate la măsurătoarea de referință M0 au indicat valori maxime pentru evoluția vectorului deplasare de 4.3457mm.

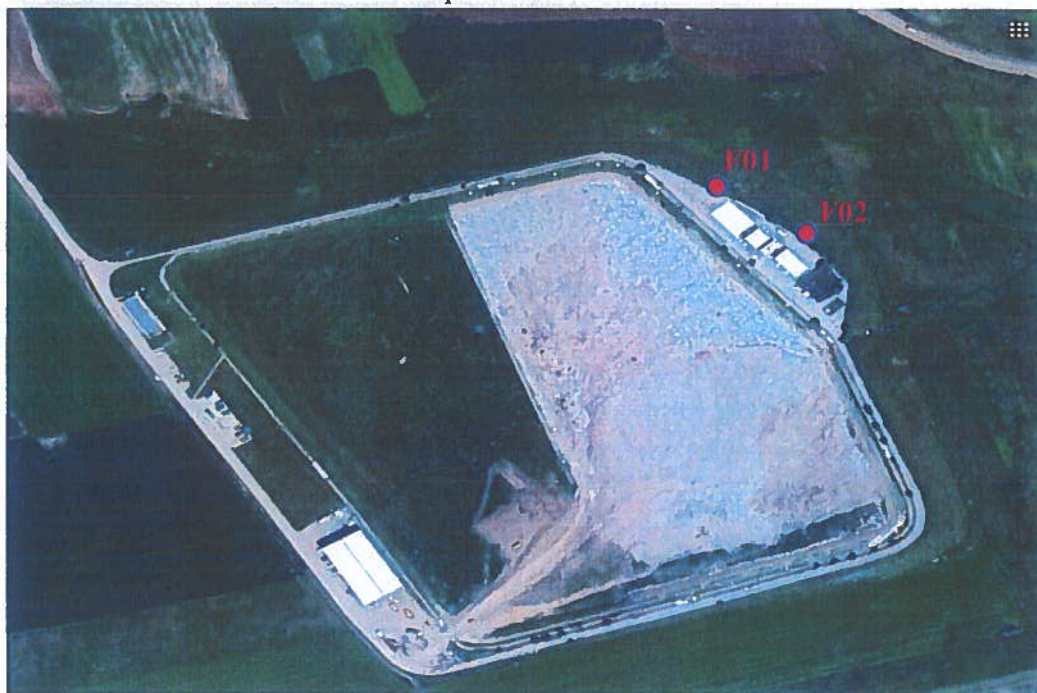
Fig.1. Plan amplasare inclinometre

Pentru măsurarea deplasărilor ce apar în interiorul versantului s-au echipat cu țeavă inclinometrică două foraje F01 și F02 amplasate (conform Fig.1. Plan amplasare inclinometre). Țeava este din PVC, prevăzută cu 4 caneluri longitudinale, special concepute pentru a permite lansarea sondei de monitorizare până la baza forajului.

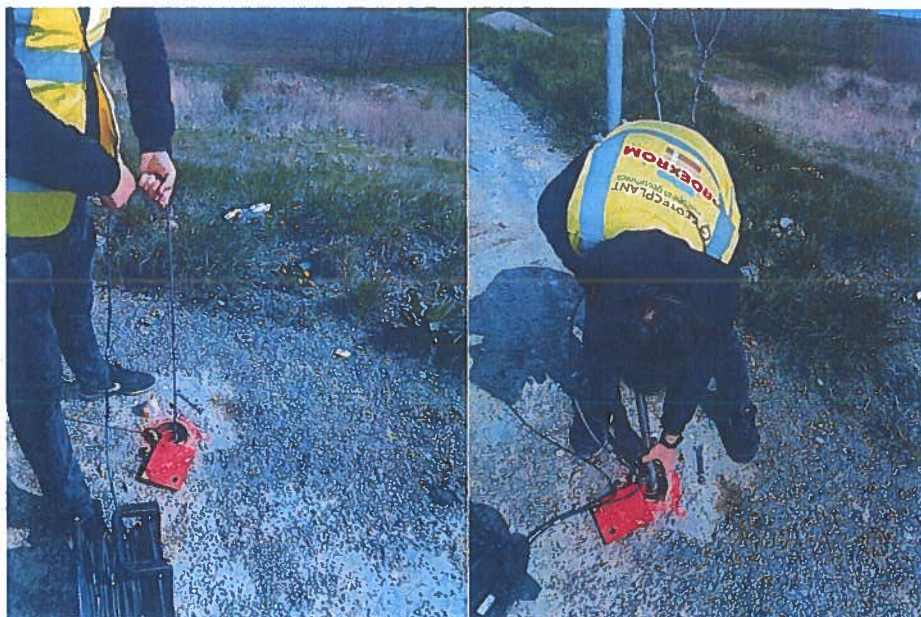
Pentru **forajul F01** echipat inclinometric, se pot face următoarele aprecieri:

- **La momentul citirii M2**, față de citirea de referință s-a înregistrat o deplasare relativă maximă pe direcția  $A^+ - A^-$ , de 1.8626mm și pe direcția  $B^+ - B^-$ , de 0.6377mm; Deplasarea relativă minimă măsurată pe direcția  $A^+ - A^-$ , este de - 0.8950mm iar pe direcția  $B^+ - B^-$ , de -1.5908mm.
- Măsurătorile M2, raportate la măsurătoarea de referință M0 au indicat valori maxime pentru evoluția vectorului deplasare de 1.9139mm.

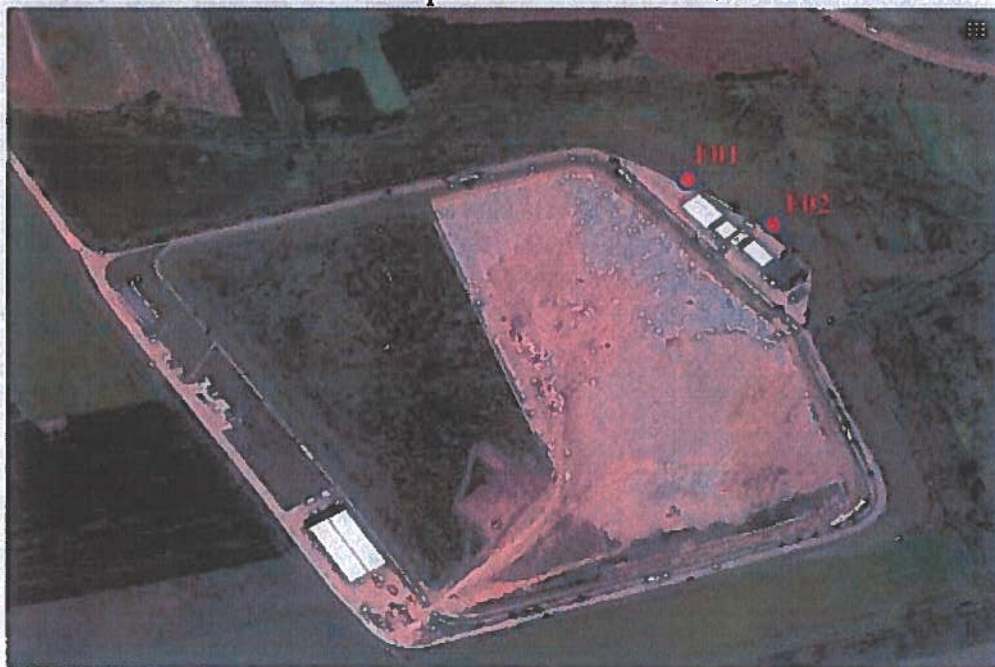
Fig.1. Plan amplasare inclinometre

Pentru măsurarea deplasărilor ce apar în interiorul versantului s-au echipat cu țeavă inclinometrică două foraje F01 și F02 amplasate (conform Fig.1. Plan amplasare inclinometre). Țeava este din PVC, prevăzută cu 4 caneluri longitudinale, special concepute pentru a permite lansarea sondei de monitorizare până la baza forajului.

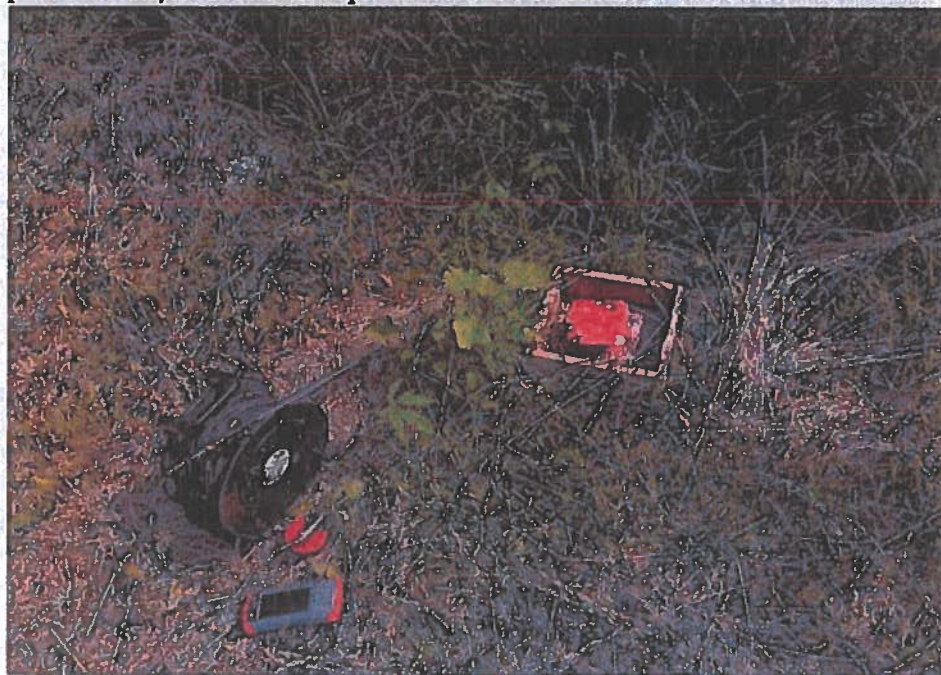
Pentru forajul F02 echipat inclinometric, se pot face următoarele aprecieri:

- La momentul citirii M3, față de citirea de referință s-a înregistrat o deplasare relativă maximă pe direcția  $A^+ - A^-$ , de 39.8779mm și pe direcția  $B^+ - B^-$ , de -3.7145mm; Deplasarea relativă minimă măsurată pe direcția  $A^+ - A^-$ , este de 11.2997mm iar pe direcția  $B^+ - B^-$ , de -12.5809mm.
- Măsurătorile M3, raportate la măsurătoarea de referință M0 au indicat valori maxime pentru evoluția vectorului deplasare de 41.4405mm.

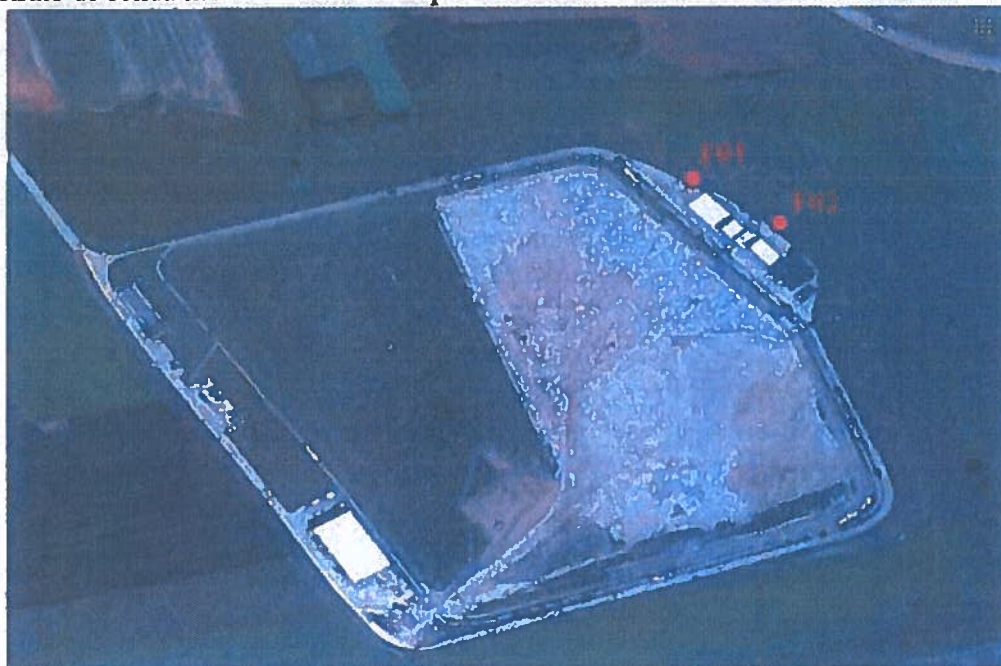
Fig.1. Plan amplasare inclinometre

Pentru măsurarea deplasărilor ce apar în interiorul versantului s-au echipat cu țeavă inclinometrică două foraje F01 și F02 amplasate (conform Fig.1. Plan amplasare inclinometre). Țeava este din PVC, prevăzută cu 4 caneluri longitudinale, special concepute pentru a permite lansarea sondei de monitorizare până la baza forajului.
